# 2019–2028

Senaste revidering 26.03.2019

UNDERHÅLLSPLAN

Ålands omsorgsförbund k.f.  
Svedgränd

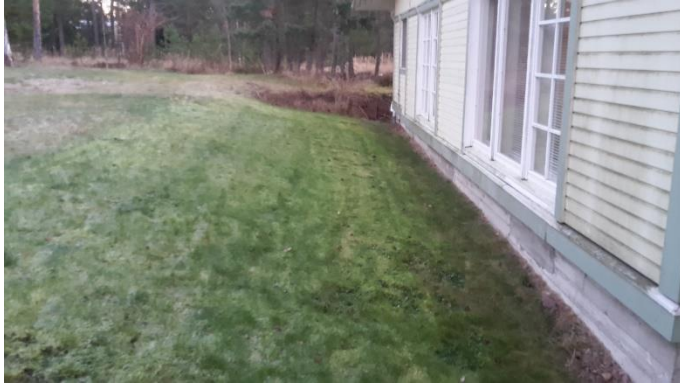
Markförhållandena i direkt anslutning till byggnaden är varierande mellan platsättning, gräs och asfalt. På delar av norra och östra sidan lutar marken mot byggnaden vilket kan medföra att regn och smältvatten rinner mot sockeln. Detta ställer höga krav på dräneringen, vilken i planen föreslås undersökas närmare. På västra och södra sidan är marken i stort sett plan.

Bild 1. På norra sidan lutar marken mot byggnaden.

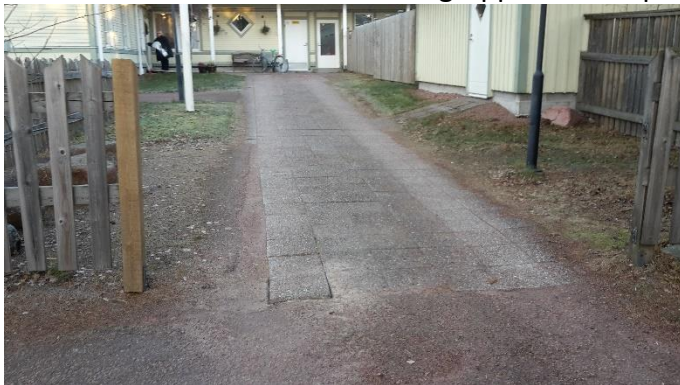
Plattläggningen framför entrén och fram till parkeringen är ojämn och en omläggning börjar vara förestående. För att få ett helhetsgrepp föreslås i planen att en renovering av gårdsytorna utförs.

Bild 2. Ojämn plattläggning.

- ✓ Gårdsrenovering där:
  - Lekplats rustas upp
  - Plattläggningar på gården rivs upp och läggs om

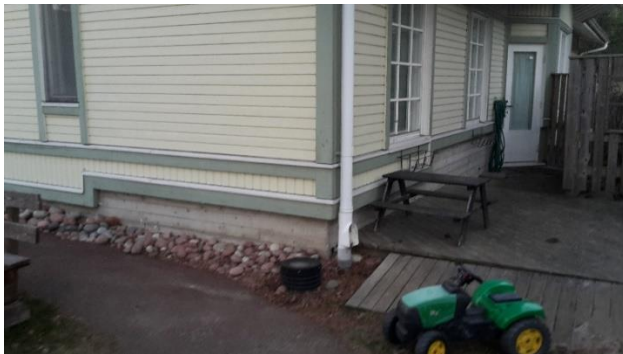
Socklarna är omålade betongsocklar. Sockelmatta har, åtminstone delvis, monterats och yttre fyllnadsmassor bytts ut, oklart när. Runtom byggnaden är fasadpanelens nedre kant monterad i olika höjder. Orsaken till detta kan vara att markförhållandena runt byggnaden varit annorlunda än de är idag. På ett par ställen ligger armeringen i sockeln för nära ytan, vilket har resulterat i att armeringen börjat rosta och sprängt lös delar av betongen skadorna är främst estetiska men kan över tid eskalera. Rekommenderas att skadorna lagas lokalt. På byggnadens norra sida har sockeln lagats i på ett par ställen efter dörrhåll som ersatts med fönster.

Bild 3. Fasadpanelen är monterad i olika höjd på sockeln.

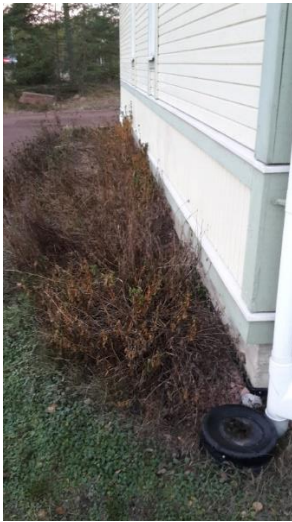
Markytan närmast sockeln består runt stora delar av byggnaden av grus. På flera ställen finns planteringar och växtlighet mot/nära sockeln. Med rabatter och växter nära grunden riskerar man att få fukt kvarstående i väggarna med risk för invändiga fuktskador, samtidigt som rötterna kan skada grunden och sätta dräneringen ur funktion. Även gräsytor direkt mot socklar ökar risken för kvarstående fukt mot socklar och murar. I samband med den föreslagna gårdsrenoveringen rekommenderas att marken närmast socklarna byts ut till grus.

Bild 4. Växtlighet mot fasaden.

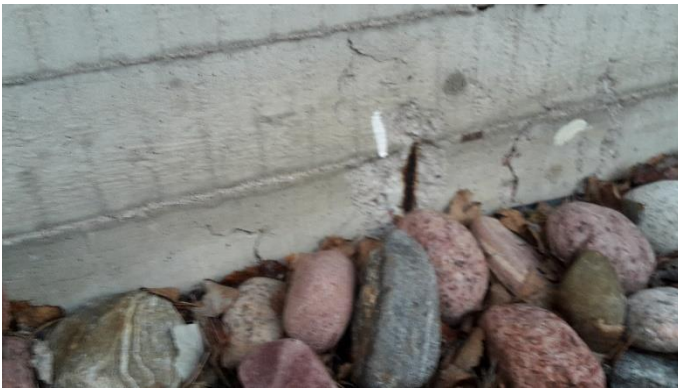
Bild 5. Armeringen har sprängt lös delar av betongen.

- ✓ Lagning av rostsprängda delar i sockeln.

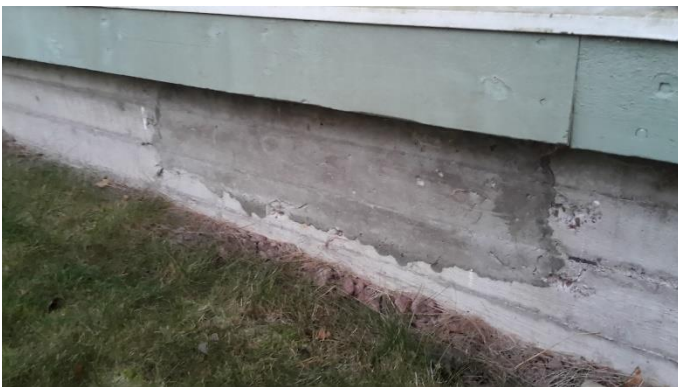
Bild 6. Gammalt dörrhål som gjutits fast på norra sidan.

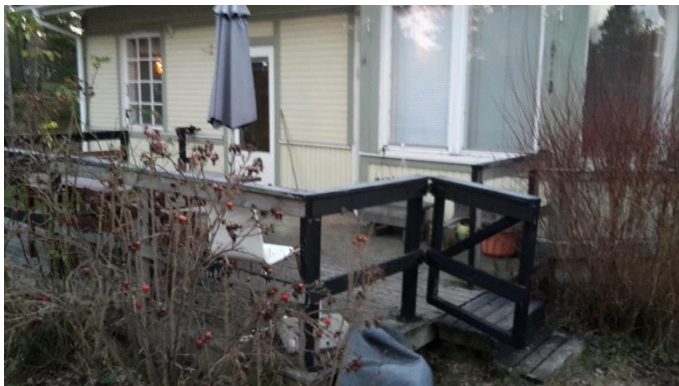
Uteplatserna är byggda i tryckimpregnerat virke och är av varierande årsmodell. De äldsta uteplatsernas räcken är generellt ostadiga och grindarna hänger. Rekommenderas att räckena byts ut.

Bild 7. Uteplats med delvis målat räcke.

✓ Byte av altanräcken.

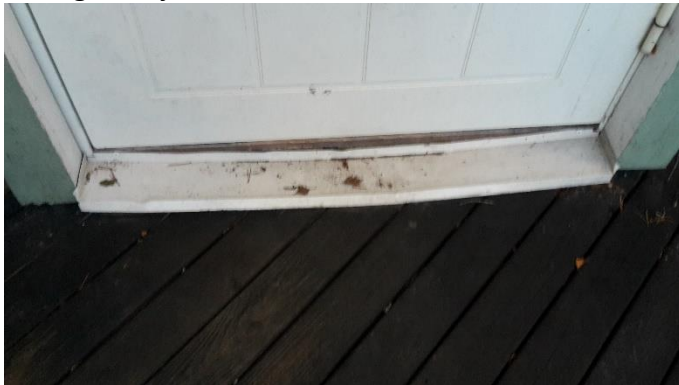
Ytterdörrar är i varierande skick. Vissa dörrar målades i samband med fasadmålningen. På ett par dörrar är plåtblecken under dörren söndertrampade och bör ersättas, förslagsvis med en lite tjockare rostfri plåt.

Bild 8. Söndertrampat plåtbleck under dörr.

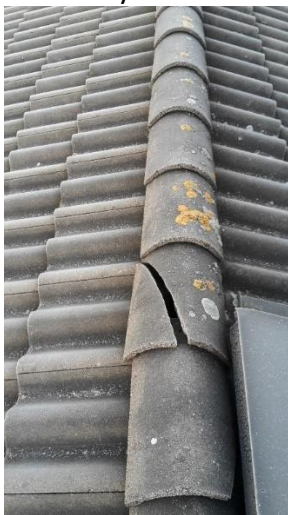
Bild 9. Trasigt nocktegel.

- ✓ Takbyte inklusive takavvattning och förnyande av taksäkerhet.

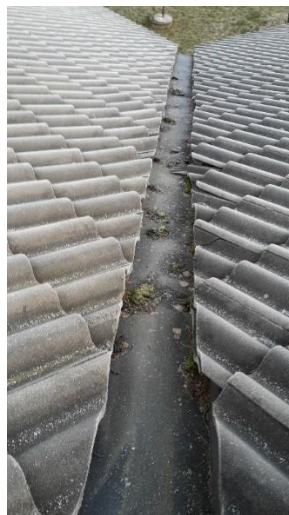
Bild 10. Trasiga tegel i vinkelränna.

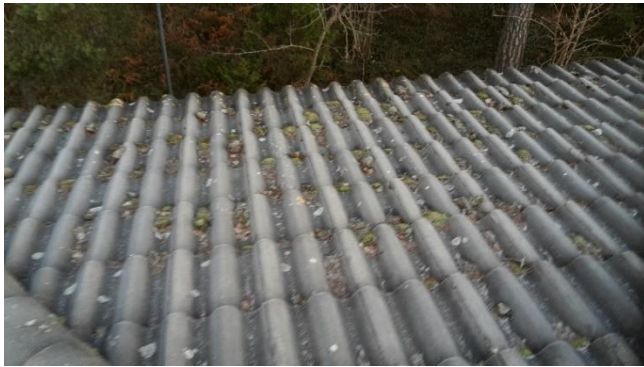
Bild 11. Mossa finns i varierande mängd på taket.

- ✓ Årlig översyn av taket, trasiga pannor byts ut och pannor ur läge rättas till. Mossa, lavar och annat skräp rensas bort.
- ✓ Takavvattningen ses över. Hängrännor och lövsilar rensas från skräp, stuprörens skick inspekteras, skarvar och gavlar kontrolleras med avseende på täthet och fallen kontrolleras okulärt. Utförs årligen.

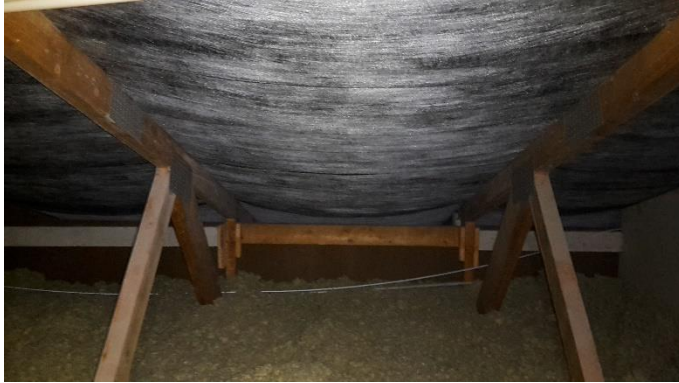
Panntak på fribärande läkt utgör en risk för inläckage av vatten då filten/plasten börjat hänga och vatten/yrsnö letar sig in under pannorna. Detta har enligt personal på plats även skett. I samband med fasadmålningen reparerades flera skador i takfötterna vilket beror på en felkonstruktion i anslutningen av filt/plast mot hängbräde. Det är dags att lägga om taket. Man bör då överväga att montera ett fast underlagstak (t.ex. råspont) för att erhålla ett bättre tak, vilket planen utgått från.

Bild 12. Största delen av yttertaket har frihängande underlagsfilt.

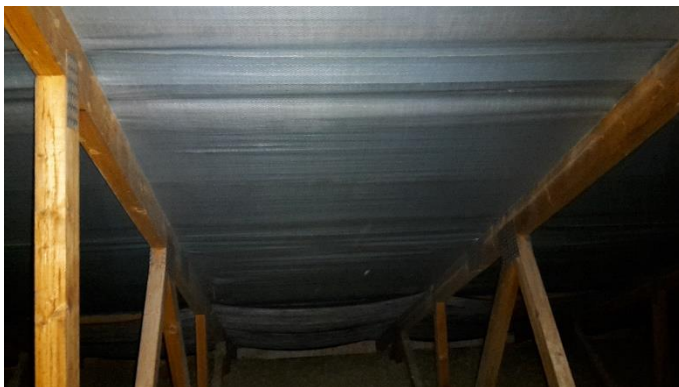
Bild 13. Nordöstra delen av byggnaden har armerad plast.

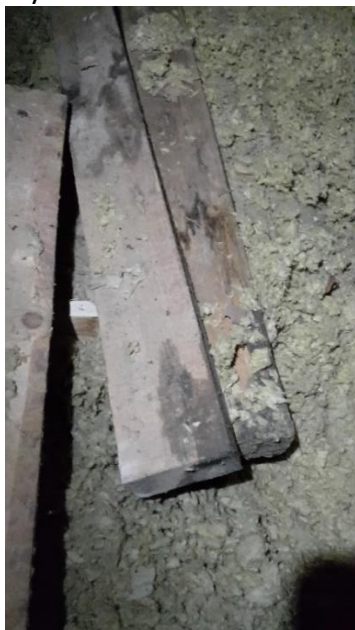
Brädgångarna på vinden består av lösa plankor som på vissa ställen saknar upplag. Då vinden är trång att ta sig fram på rekommenderas att ändamålsenliga landgångar byggs för att undvika olyckor och förenkla servicearbeten.

Bild 14. Brädgångar.

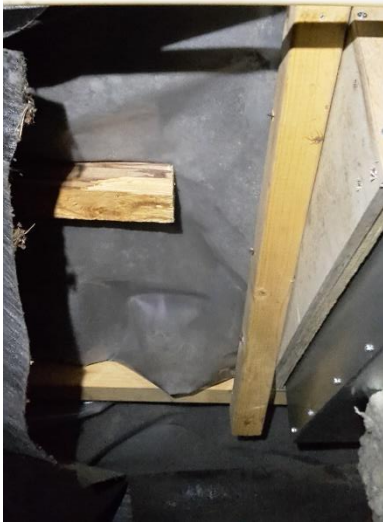
Bild 15. Genomföring för toppventilator dåligt utförd.

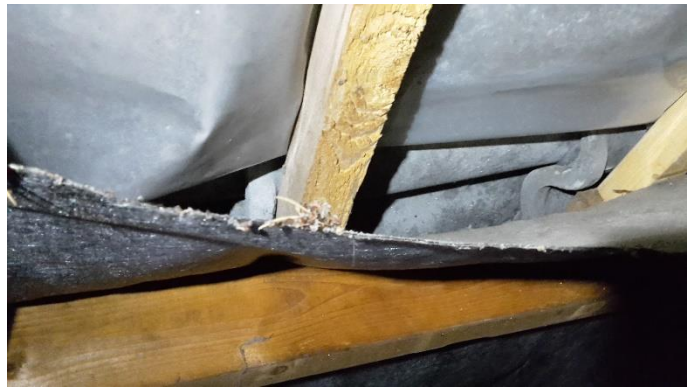
Bild 16. Genomföringen är inte tät.

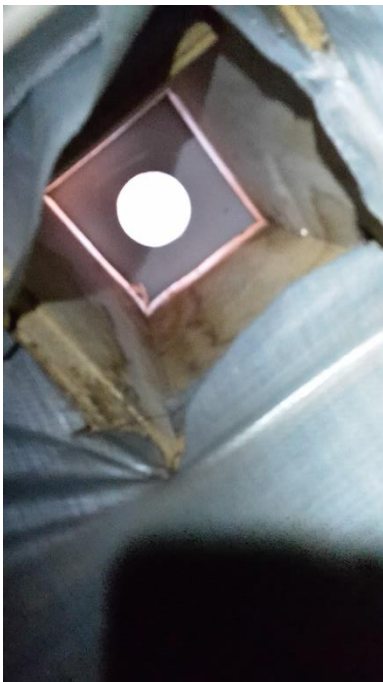
Bild 17. Pluggad genomföring byggd av spånskiva som svällt och möglat.

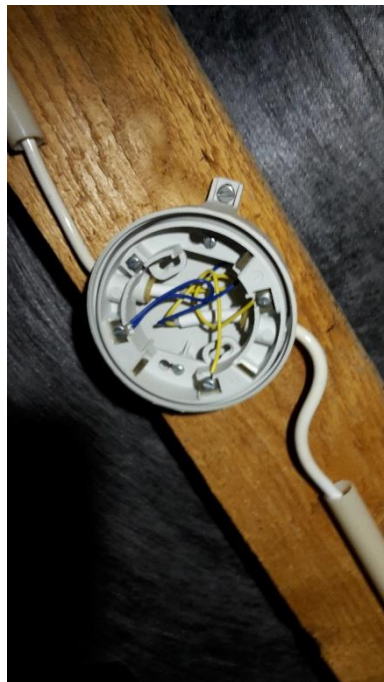
Bild 18. Brandvarnarna är borttagna.

Vid takluckan finns en brandvägg mellan vindarna. Gipsen på väggen har angrepp av svartmögel. Luckan genom väggen saknar stänganordning, varför den knappast är särskilt effektiv som brandlucka. I samband med takbytet byts gipsen ut, centraldammsugarrören rivs, brandskyddet kompletteras, ändamålsenliga brädgångar byggs och belysningen på vinden åtgärdas.

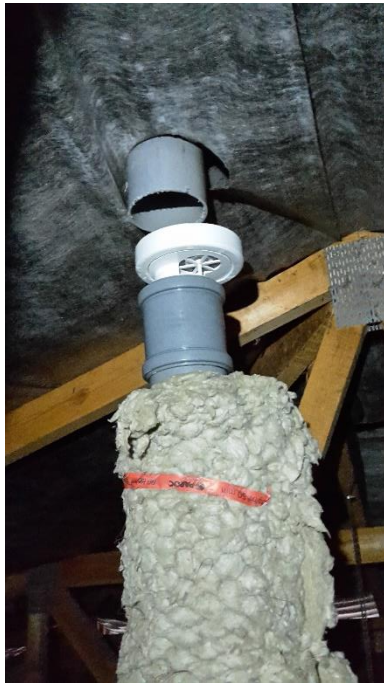
Avloppsavluftningarna har tidigare gått ut genom yttertaket, men vid något tillfälle ersatts av luftningsventiler på kallvinden. Det är inte ovanligt att dessa typer av ventiler fryser och hakar upp sig vintertid. I samband med takbytet bör de förlängas ut genom yttertaket.

Bild 19. Avloppsavluftningarnas genomföringar har ersatts med vakuumventiler.

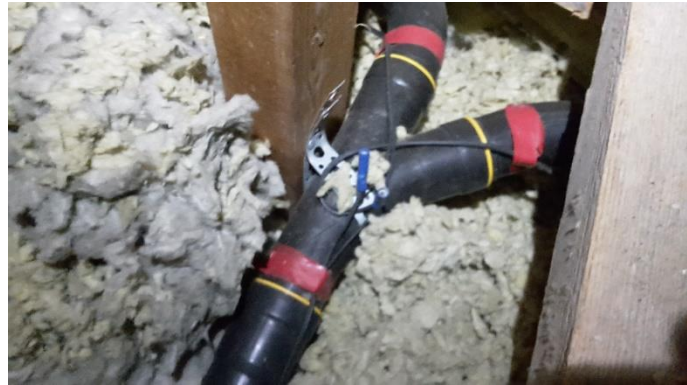
Byggnaden har tidigare haft centraldammsugare, vilken nu är borttagen. Alla rör finns dock kvar på vinden och ligger till stor del ovanför isoleringen, risken för kondens i rören som rinner ner i väggarna bedöms som stor och rören bör tas bort. Det har funnits brandvarnare på vinden, men dessa är alla nerplockade. Belysningen fungerar inte på vinden. Åtminstone en genomföringslåda är byggd av spånskiva, vilken utsatts för fukt och därför uppvisar skador i form av att den svällt och möglat. Två stora toppventilatorer finns på yttertaket, vid besiktningen av vinden kunde konstateras att den ena var helt bortkopplad och att enbart genomföringen genom yttertaket fanns kvar. Den andra verkar vara ditsatt i ett senare skede och genomföringen genom yttertaket är dåligt utförd. Man har tagit upp ett mycket stort hål i takfilten och istället ersatt den med genomskinlig plast.

Bild 20. Centraldammsugarens rör är oisolerade.

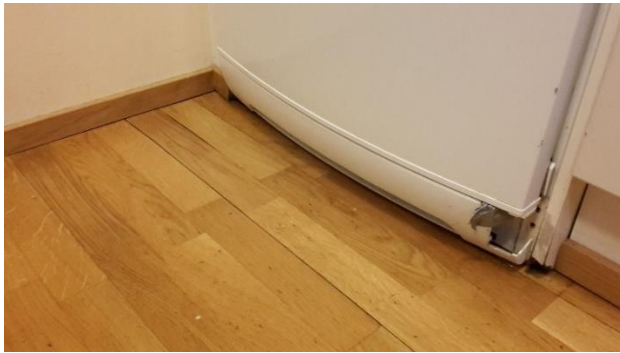
På flera ställen i byggnaden finns parkettgolv, vilket i en dylik miljö slits mycket hårt. I det gemensamma köket i byggnadens östra del är parkettgolvet kraftigt vattenskadat och bör bytas ut till något mera slitstarkt. Rekommenderas även att läckageskydd installeras under kylar och frysar.

Bild 21. Parkettgolv som utsatts för fukt.

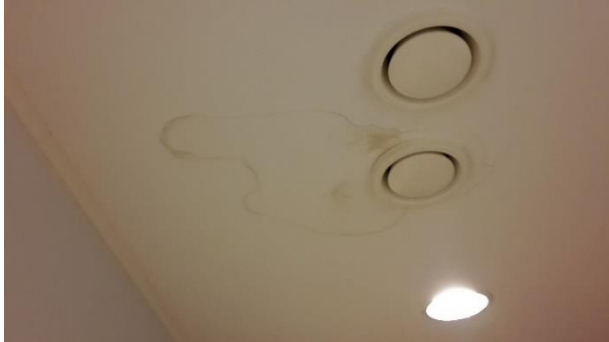
Vid hallen i byggnadens östra del (direkt till höger när man kommer in) finns flera ventiler i taket, runt den ena finns en vattenskada (ca 60x60 cm). Skadan bör åtgärdas.

Bild 22. Vattenskada i taket.
