# UTREDNING AV GOLVSKADOR

SVEDGRÄNDS GRUPPBOENDE, SVEDGRÄND, MARIEHAMN

Svedgränds gruppboende

1635

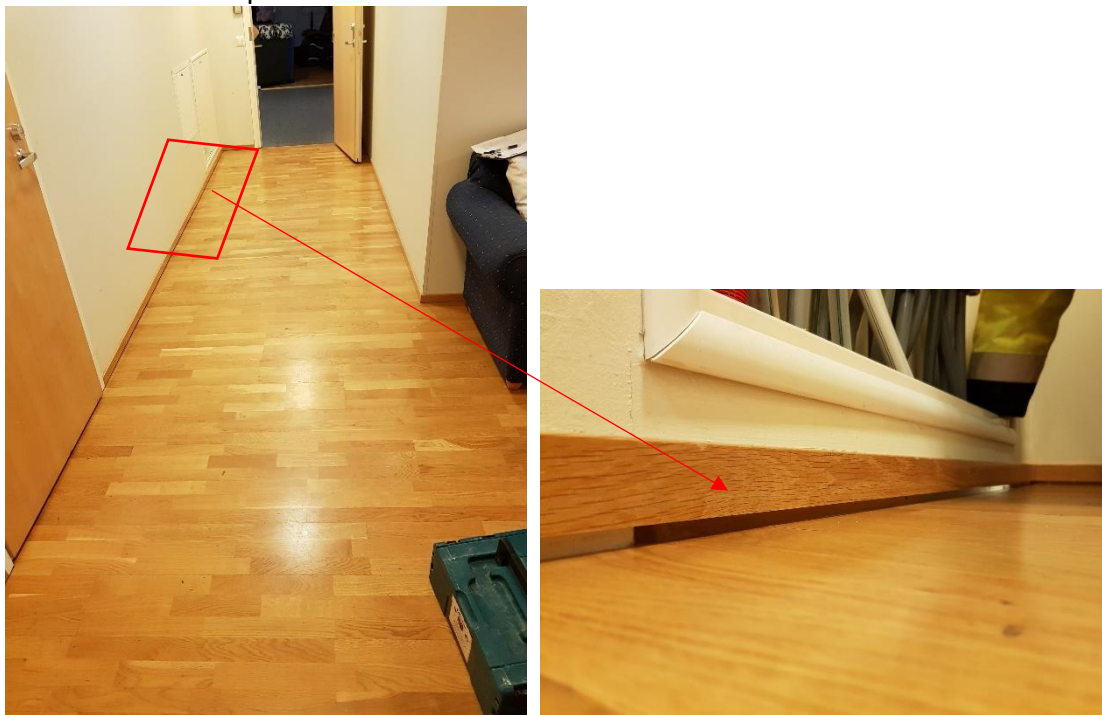
**Skada 1.** Sättningen har uppstått i rummets västra del, mot rum 008 och 009. Sättningen sträcker sig i princip längs hela rummets längd. Vid öppnande av vattenfördelningsskåp och fördelarskåp för golvvärmestockar konstateras att skåpet för golvvärmestockarna saknar botten, varvid vidare inspektion av vägg- och golvkonstruktionen kunde företas genom öppningen. Väggen är uppbyggd av dubbla plåtreglar, på vilka monterats fanérskiva och gips. Golvkonstruktionen är av typ *Nivell*<sup>2</sup> eller liknande. EW känner inte till om det finns någon fläkt monterad till golvkonstruktionen och någon vidare utredning av detta har inte heller gjorts under besiktningen, spalter för tilluft noteras dock ingenstans. Någon avvikande lukt eller andra tecken på vattenskada noteras inte.

Bild 2. Sättningsskada vid Skadeområde 1.

**Skada 1, Skada 4, Skada 5 och Skada 6** är mekaniska skador och beror på att golvkonstruktionen gett vika till följd av belastning eller utmattning. Vid **Skada 1, Skada 4 och Skada 5** beror detta sannolikt på att man hoppat sönder golvet.

Mekaniska skador i golvet har konstaterats på flera ställen mot väggar. Troligen har golvens anslutning mot väggarna gjorts för klen i byggnadsskedet (då de uppreglade golven förnyades). Om man fortsätter hoppa på golven finns en överhängande risk för att golvet ger vika, varvid personskador riskeras och åtgärdandet av skadan blir mera omfattande. Det rekommenderas att ett skadeområde rivs upp och åtgärdas, då kan utförandet och risken för liknande skador på andra ställen bedömas närmare. Förslagsvis åtgärdas **Skada 1** först eftersom den största belastningen av persontrafik bör vara där.

- **Skada 1** öppnas upp och åtgärdas. En besiktningsman bör involveras i processen så att konstruktionens uppbyggnad kan bedömas vidare eftersom samma skador påträffats på flera ställen och även riskerar uppstå på andra ställen.

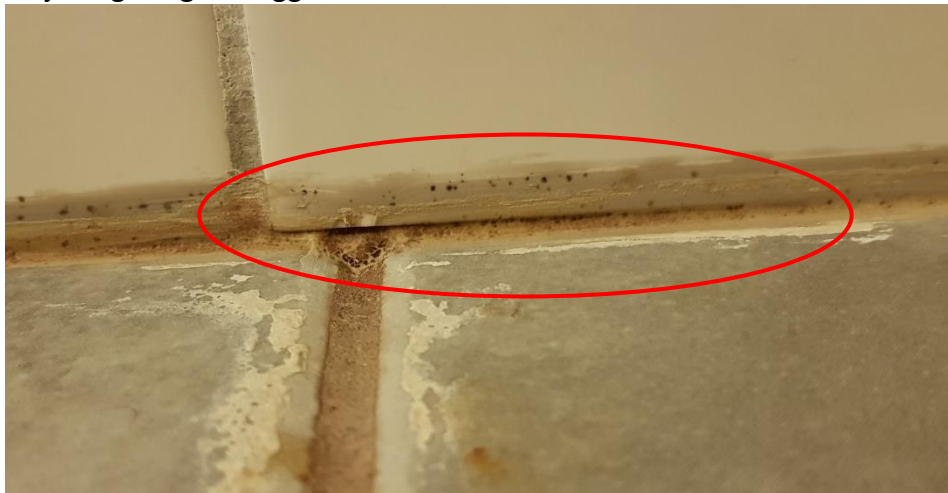
**Skada 3.** EW visar för besiktningsmännen hur vatten vid duschning brukar rinna från duschen i rummets sydöstra hörn längs väggen mot korridoren (där **Skada 1** markerats på ritning). Vattnet brukar enligt EW bli stående i det nordöstra hörnet av rummet. Vid oförstörande fuktmätning noteras förhöjda värden i det nordöstra hörnet samt längs östra väggen lokalt strax utanför duschen. Vid vidare undersökning av området utanför duschen noteras en skada i mjukfogen i golv-väggvinkeln.

Bild 3. Skada i mjukfog i golv-väggvinkeln.

Vid **Skada 3** finns brister i golvens fall eftersom vatten rinner längs med den östra väggen. Då det saknas skadesignaler som tyder på sättningar misstänks felet härleda från felaktigt utförande vid byggnadsskedet. De uppmätta förhöjda fuktvärdena strax utanför duschen beror sannolikt på skador i mjukfogen i golv-väggvinkeln, vilket fuktat upp fästbruket bakom de keramiska plattorna då vatten runnit längs med väggen mot det nordöstra hörnet. De i nordöstra hörnet uppmätta förhöjda fuktvärdena beror sannolikt på att vatten blir stående där, vilket genom de keramiska plattornas fogar fuktar upp plattornas fästbruk. Utanför tröskeln noterades att mattan och spånskivan svällt upp. Skadan beror sannolikt på otätheter vid tröskeln från badrumssidan.

- **Skada 3.** Skada i mjukfogen på östra väggen åtgärdas. Att vatten rinner längs med väggen får man leva med alternativt limma på en "klack" av klinker på befintliga klinker för att förhindra vattnet från att rinna iväg. Skadan utanför dörren bör åtgärdas då ett fortsatt läckage riskerar förorsaka större skador.

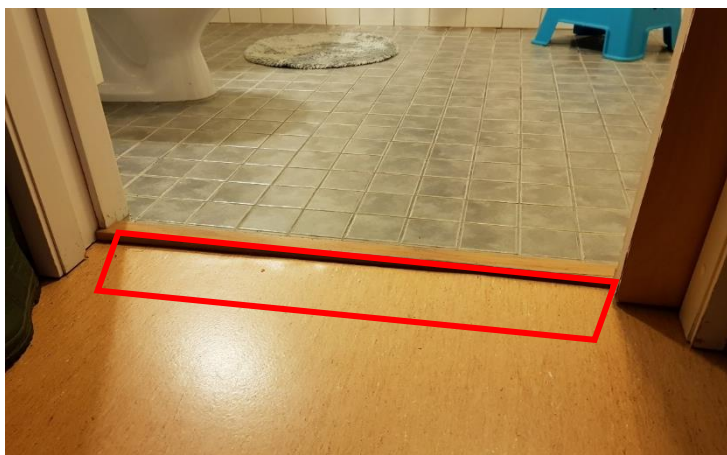
Utanför badrummets tröskel noteras att golvmattan svällt upp och kraftigt förhöjda värden noteras lokalt vid oförstörande fuktmätning i området. Då mattan där den svällt upp är ”stum” antas att även underliggande spånskiva ha svällt till följd av fuktbelastning.

Bild 4. Område där förhöjda fuktvärden noterats samt uppsvälld golvmatta.

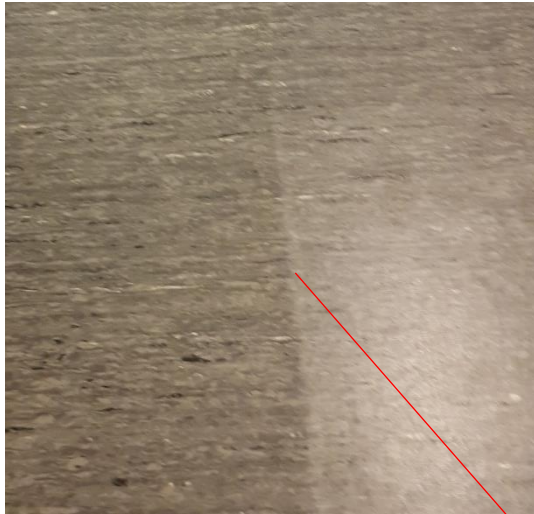
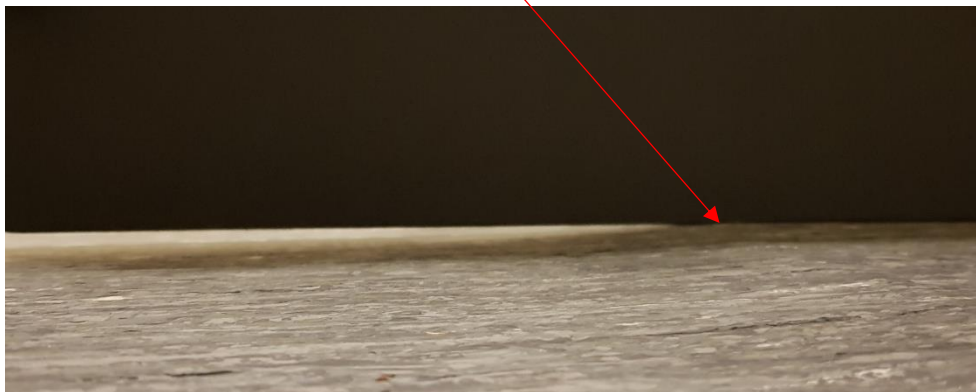
**Skada 5.** Skadan noterades av besiktningsmännen eftersom golvet knarrade samt att golvspånskivornas skarvar syntes genom plastmattan på golvet. Då vikt appliceras i skadeområdet sviktar golvspånskivan ca 5 cm från den synliga längdskarven.

- **Skada 4, Skada 5 och Skada 6** åtgärdas ej i detta skede. Det rekommenderas att **Skada 1** åtgärdas och att resultaten från de utökade undersökningarna därifrån utvärderas innan åtgärd. Om skadorna förvärras bör man överväga att åtgärda skadorna tidigare.

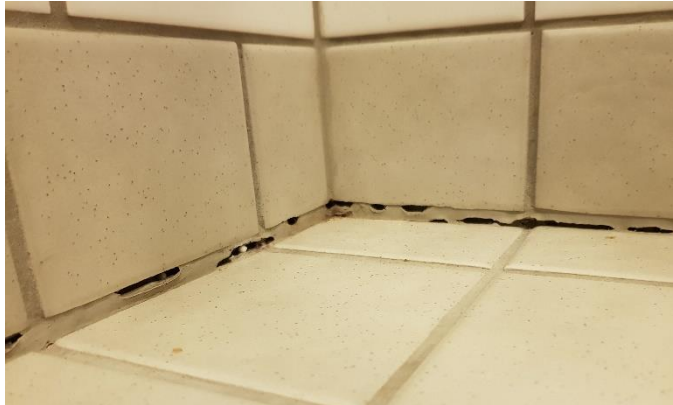
**Skada 7.** Mjukfogen i golv-väggvinkeln har spruckit på flera ställen i rummen. Vid oförstörande fuktmätning noteras lokalt förhöjda värden i duschens sydvästra hörn samt vid gavel till avskiljande vägg mot duschen (se Bild 6 nedan).

Bild 5. Skador i mjukfog i golv-väggvinkeln.

**Skada 7** beror på sättningar i golvkonstruktionen. Skadorna är enligt RÖ:s bedömning i stort oförändrade från besiktningen 12.12.2016, varför de misstänks härleda från betongens uttorkning efter byggtiden. De lokalt uppmätta förhöjda fuktvärden som uppmättes har sin förklaring i att vatten runnit in i sprickorna i mjukfogen i golv-väggvinkeln och fuktat upp fästbruket till de keramiska plattorna. Det är utan förstörande ingrepp inte möjligt att fastställa huruvida tätskiktet bakom plattorna tagit skada till följd av sättningen.

- **Skada 7** åtgärdas genom byte av mjukfogarna i golv-väggvinkeln. Rivning av befintlig mjukfog bör dock ske med stor försiktighet så att tätskiktet inte skadas.

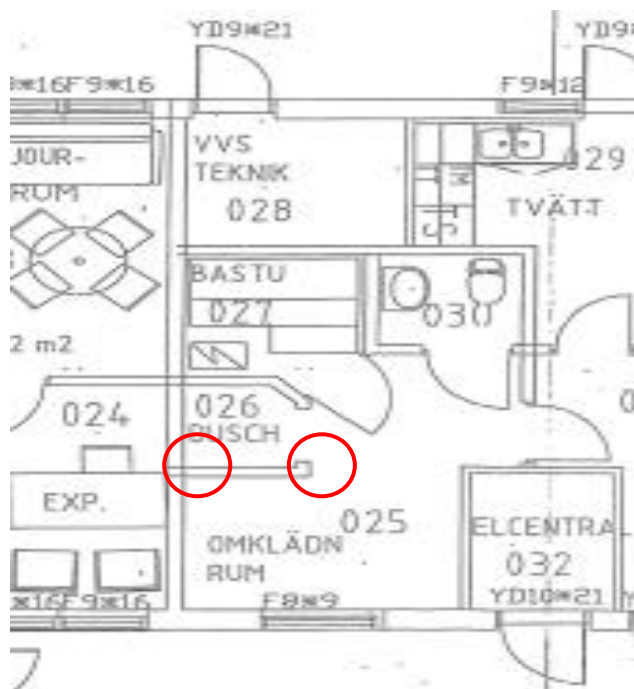
Bild 6. Områden med lokalt förhöjda fuktvärden.
