# 2019–2028

Senaste revidering 26.03.2019

UNDERHÅLLSPLAN

Ålands omsorgsförbund k.f.  
Svedgränd

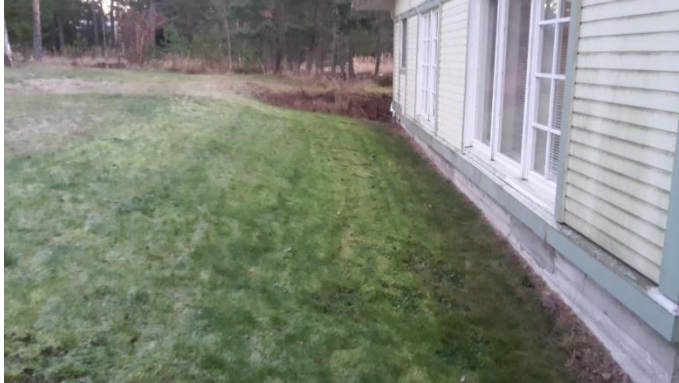
Markförhållandena i direkt anslutning till byggnaden är varierande mellan platsättning, gräs och asfalt. På delar av norra och östra sidan lutar marken mot byggnaden vilket kan medföra att regn och smältvatten rinner mot sockeln. Detta ställer höga krav på dräneringen, vilken i planen föreslås undersökas närmare. På västra och södra sidan är marken i stort sett plan.

Bild 1. På norra sidan lutar marken mot byggnaden.

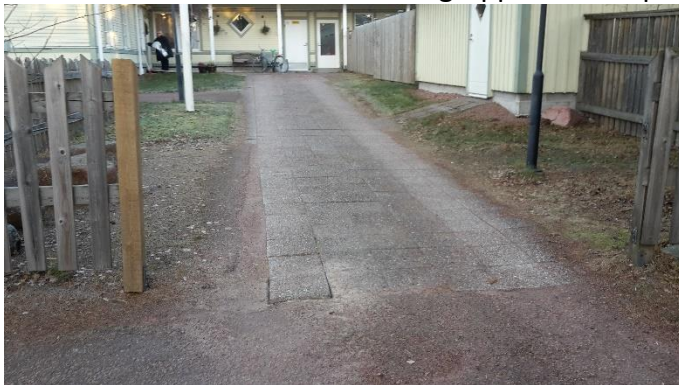
Plattläggningen framför entrén och fram till parkeringen är ojämn och en omläggning börjar vara förestående. För att få ett helhetsgrepp föreslås i planen att en renovering av gårdsytorna utförs.

Bild 2. Ojämn plattläggning.

- ✓ Gårdsrenovering där:
  - Lekplats rustas upp
  - Plattläggningar på gården rivs upp och läggs om

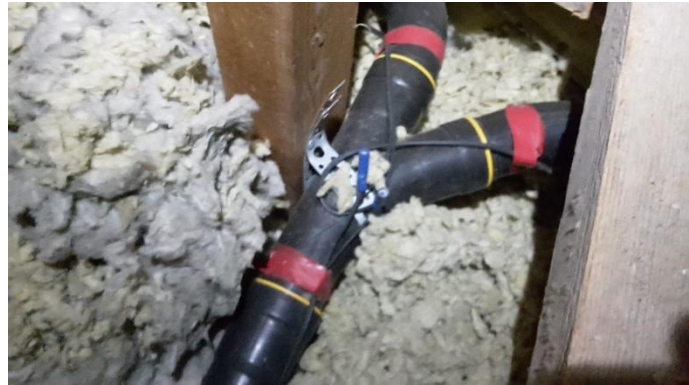
Byggnaden har tidigare haft centraldammsugare, vilken nu är borttagen. Alla rör finns dock kvar på vinden och ligger till stor del ovanför isoleringen, risken för kondens i rören som rinner ner i väggarna bedöms som stor och rören bör tas bort. Det har funnits brandvarnare på vinden, men dessa är alla nerplockade. Belysningen fungerar inte på vinden. Åtminstone en genomföringslåda är byggd av spånskiva, vilken utsatts för fukt och därför uppvisar skador i form av att den svällt och möglat. Två stora toppventilatorer finns på yttertaket, vid besiktningen av vinden kunde konstateras att den ena var helt bortkopplad och att enbart genomföringen genom yttertaket fanns kvar. Den andra verkar vara ditsatt i ett senare skede och genomföringen genom yttertaket är dåligt utförd. Man har tagit upp ett mycket stort hål i takfilten och istället ersatt den med genomskinlig plast.

Bild 20. Centraldammsugarens rör är oisolerade.

Vid takluckan finns en brandvägg mellan vindarna. Gipsen på väggen har angrepp av svartmögel. Luckan genom väggen saknar stänganordning, varför den knappast är särskilt effektiv som brandlucka. I samband med takbytet byts gipsen ut, centraldammsugarrören rivs, brandskyddet kompletteras, ändamålsenliga brädgångar byggs och belysningen på vinden åtgärdas.
