Besiktningsdatum 26.09.2018

# UTREDNING AV GOLVSKADOR

SVEDGRÄNDS GRUPPBOENDE, SVEDGRÄND, MARIEHAMN

1635

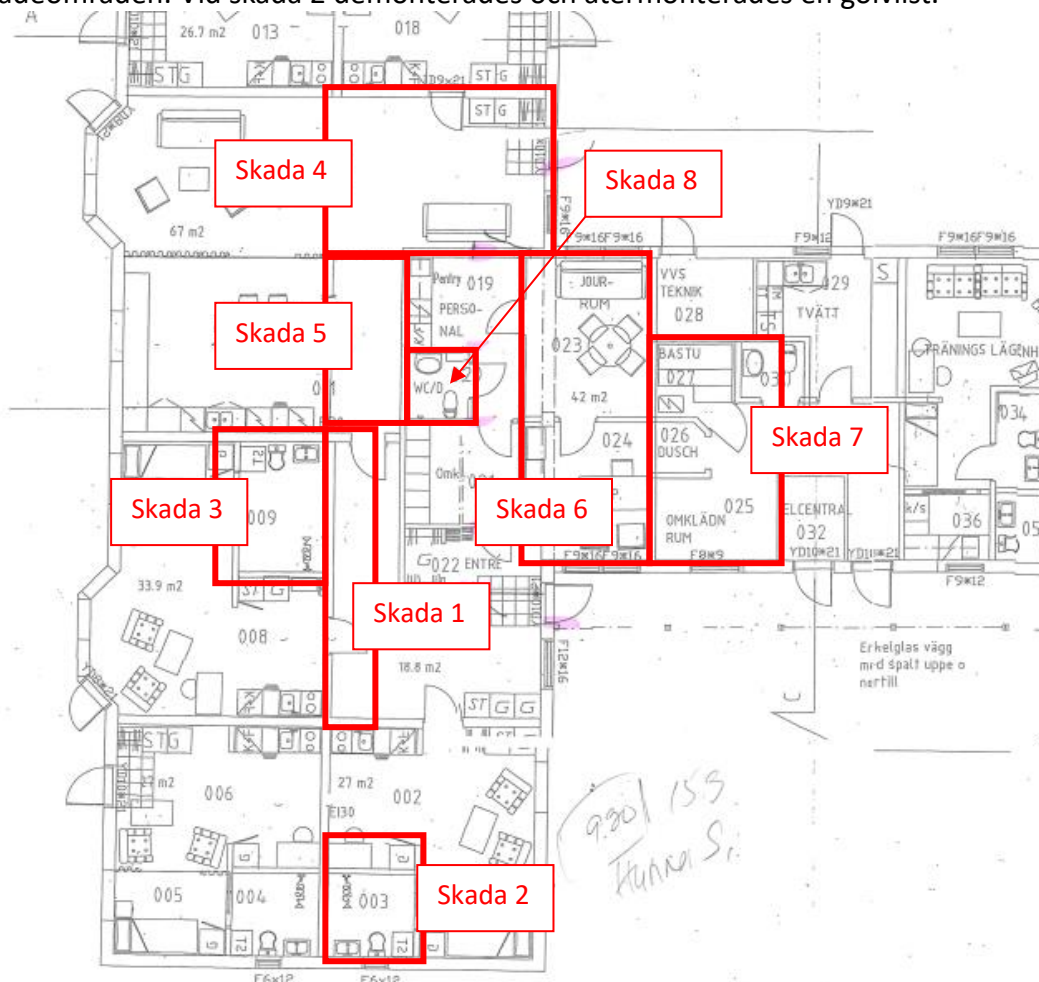
Bild 1. Undersökta skadeområden.

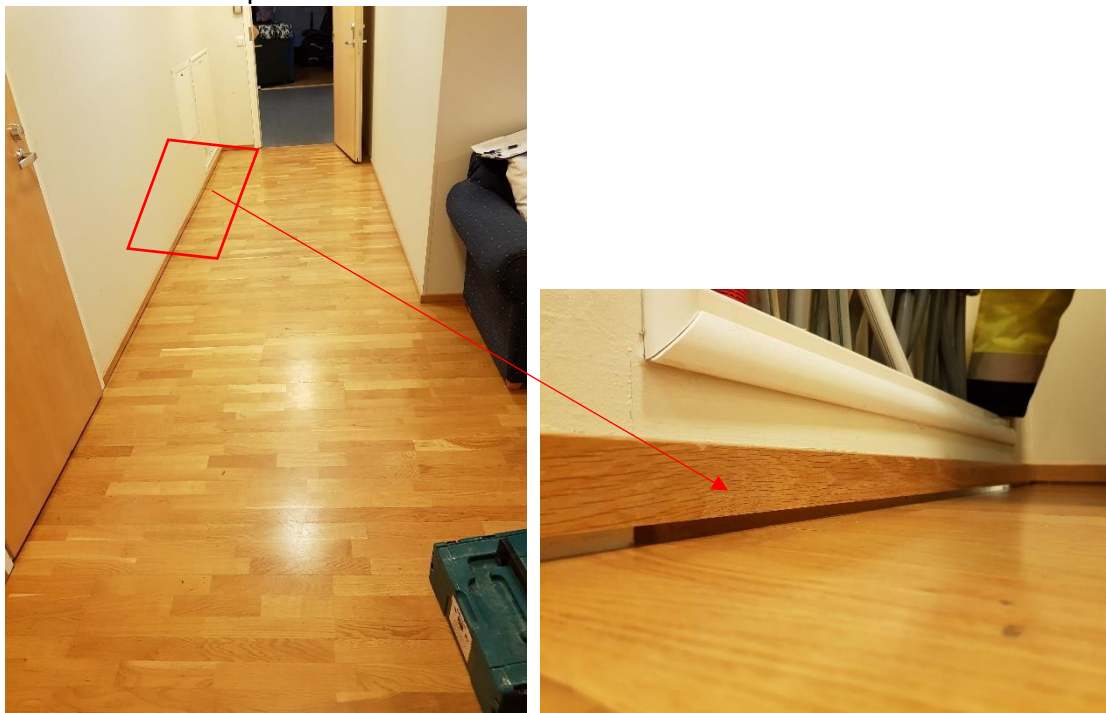
**Skada 1.** Sättningen har uppstått i rummets västra del, mot rum 008 och 009. Sättningen sträcker sig i princip längs hela rummets längd. Vid öppnande av vattenfördelningsskåp och fördelarskåp för golvvärmestockar konstateras att skåpet för golvvärmestockarna saknar botten, varvid vidare inspektion av vägg- och golvkonstruktionen kunde företas genom öppningen. Väggen är uppbyggd av dubbla plåtreglar, på vilka monterats fanérskiva och gips. Golvkonstruktionen är av typ *Nivell*<sup>2</sup> eller liknande. *EW* känner inte till om det finns någon fläkt monterad till golvkonstruktionen och någon vidare utredning av detta har inte heller gjorts under besiktningen, spalter för tilluft noteras dock ingenstans. Någon avvikande lukt eller andra tecken på vattenskada noteras inte.

Bild 2. Sättningsskada vid Skadeområde 1.

Skada 1, Skada 4, Skada 5 och Skada 6 är mekaniska skador och beror på att golvkonstruktionen gett vika till följd av belastning eller utmattnings. Vid Skada 1, Skada 4 och Skada 5 beror detta sannolikt på att man hoppat sönder golvet.

- **Skada 1** öppnas upp och åtgärdas. En besiktningsman bör involveras i processen så att konstruktionens uppbyggnad kan bedömas vidare eftersom samma skador påträffats på flera ställen och även riskerar uppstå på andra ställen.

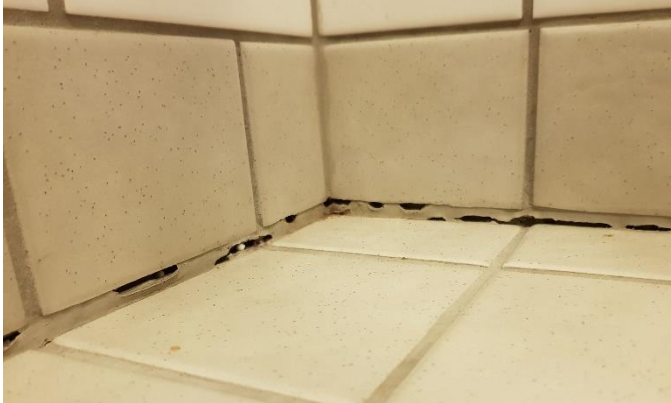
**Skada 7.** Mjukfogen i golv-väggvinkeln har spruckit på flera ställen i rummen. Vid oförstörande fuktmätning noteras lokalt förhöjda värden i duschens sydvästra hörn samt vid gavel till avskiljande vägg mot duschen (se *Bild 6* nedan).

*Bild 5. Skador i mjukfog i golv-väggvinkeln.*

Skada 7 beror på sättningar i golvkonstruktionen. Skadorna är enligt RÖ:s bedömning i stort oförändrade från besiktningen 12.12.2016, varför de misstänks härleda från betongens uttorkning efter byggtiden. De lokalt uppmätta förhöjda fuktvärden som uppmättes har sin förklaring i att vatten runnit in i sprickorna i mjukfogen i golv-väggvinkeln och fuktat upp fästbruket till de keramiska plattorna. Det är utan förstörande ingrepp inte möjligt att fastställa huruvida tätskiktet bakom plattorna tagit skada till följd av sättningen.

- **Skada 7** åtgärdas genom byte av mjukfogarna i golv-väggvinkeln. Rivning av befintlig mjukfog bör dock ske med stor försiktighet så att tätskiktet inte skadas.

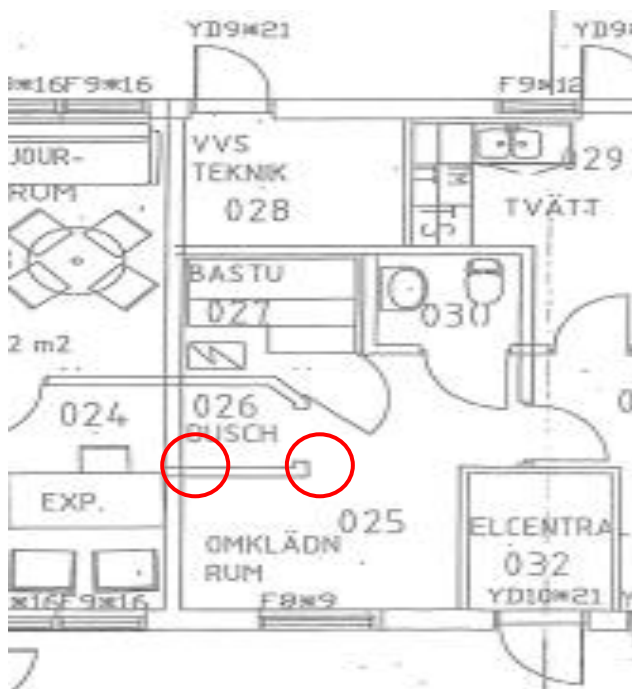
*Bild 6. Områden med lokalt förhöjda fuktvärden.*
