# UTREDNING AV GOLVSKADOR

SVEDGRÄNDS GRUPPBOENDE, SVEDGRÄND, MARIEHAMN

Svedgränds gruppboende

1635

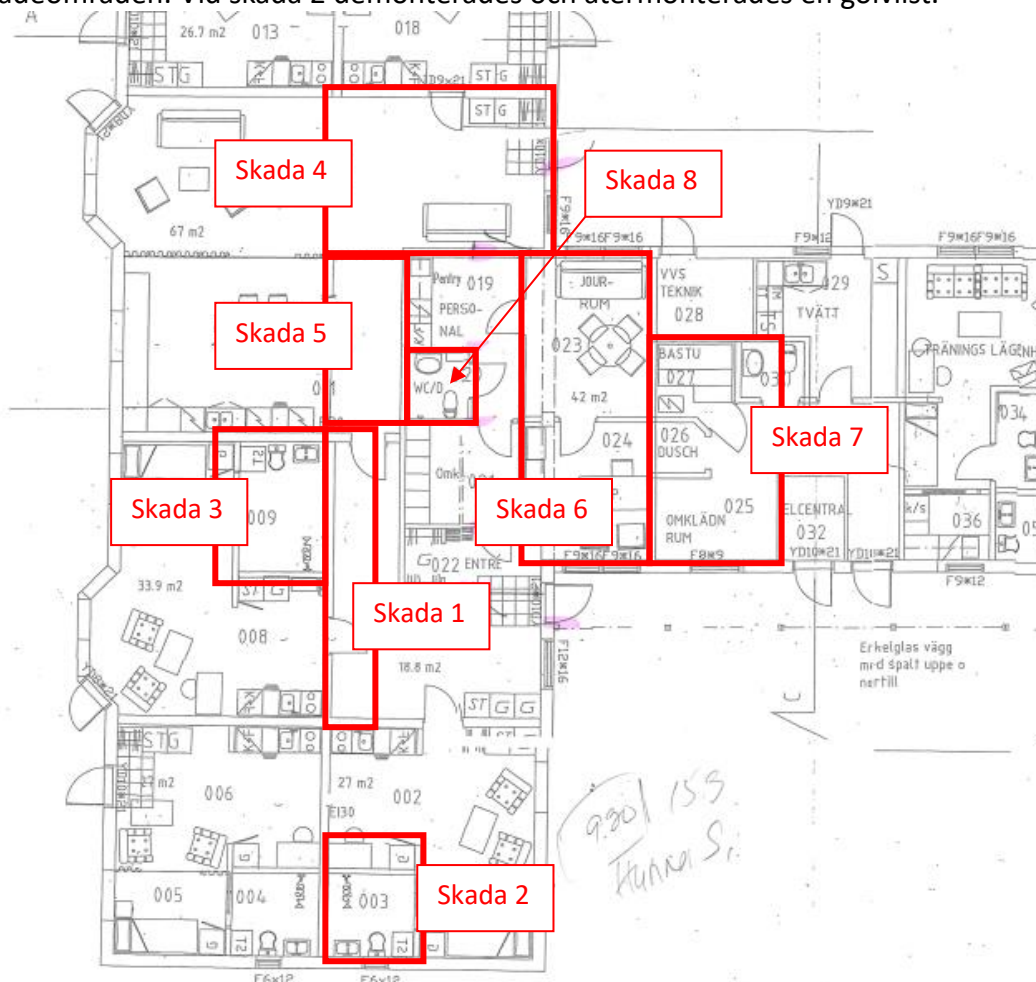
Besiktningen utförs som en okulärbesiktning av de delar som är normalt åtkomliga utan öppnande av konstruktioner o. dyl. Fuktmetningar har utförts i misstänkta konstruktioner med fuktmätare *Trotec T3000*. Vid spårning av misstänkta vattenskador har oförstörande mätningar gjorts med fuktindikator *Trotec TS 660 SDI*. Se skiss nedan över undersökta skadeområden. Vid skada 2 demonterades och återmonterades en golvlist.

Bild 1. Undersökta skadeområden.
